# การสอบสวนการบาดเจ็บและเสียชีวิตจากอุบัติเหตุ กรณีรถตู้ชนรถพ่วง อำเภอชุมแพ จังหวัดขอนแก่น วันที่ 15 - 23 พฤษภาคม 2562

**INJURY AND DEATH INVESTIGATION OF THE VAN CRASHING WITH  
THE TRAILER, CHUM PHAE DISTRICT, KHON KAEN PROVINCE,  
15<sup>TH</sup> – 23<sup>RD</sup> MAY 2019**

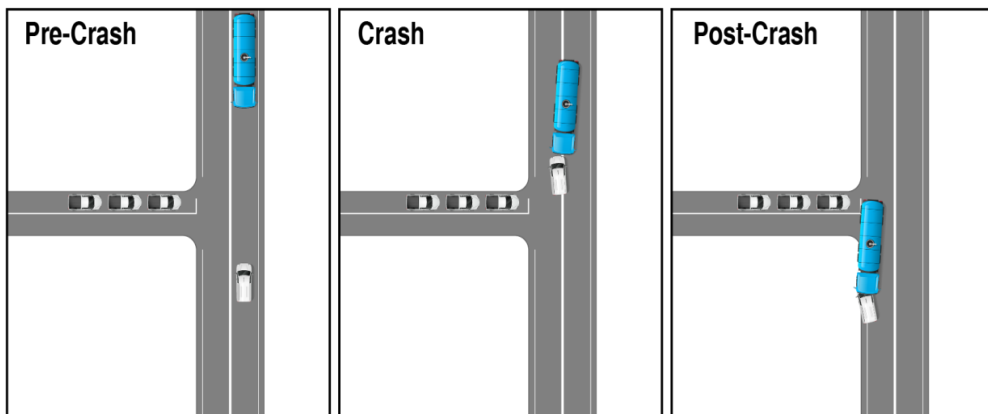
วันที่ 15 พฤษภาคม 2562 เวลาประมาณ 05.30 น. ขณะมุ่งหน้าไป อ.สีชมพู บนทางหลวงหมายเลข 228 ช่วงกิโลเมตรที่ 9 - 10 รถตู้มีการล้ำช่องจราจรไปทางขวา ในขณะเดียวกันมีรถพ่วง 18 ล้อ ซึ่งเดินทางมาจาก จ.หนองบัวลำภู บรรทุกกากน้ำตาลเพื่อ

ไปส่งที่ จ.ชัยภูมิ วิ่งสวนทางมาและไม่สามารถหลบทัน จึงเกิดการชนประสานงาอย่างแรง หลังการชน รถทั้งสองคันมีการเลื่อนไกลกลับเข้ามาอยู่ในช่องจราจรซ้ายของรถตู้ และหยุดบริเวณไหล่ทาง ดังภาพประกอบที่ 1 ประชาชนที่อาศัยอยู่บริเวณนั้นและผู้ขับขี่รถคันอื่นๆ ที่อยู่ใกล้เคียงเหตุการณ์ได้เข้ามาดูที่จุดเกิดเหตุ และโทรศัพท์แจ้งหน่วยกู้ภัยในพื้นที่

**ภาพประกอบที่ 1** ภาพจำลองการเกิดอุบัติเหตุตามคำให้สัมภาษณ์ของพยานผู้เห็นเหตุการณ์

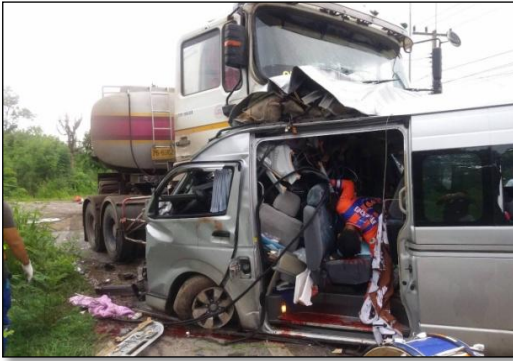
ภาพประกอบที่ 2 สภาพของรถหลังการชน  
(ฝั่งขวาของรถตู้)

จากจำนวนผู้ประสบเหตุทั้งหมด 9 ราย มีผู้เสียชีวิตในที่เกิดเหตุ 4 ราย บาดเจ็บ 4 ราย ถูกนำส่งโรงพยาบาลชุมชนแพ (ต่อมาเสียชีวิตที่โรงพยาบาลชุมชนแพ 1 ราย) ส่วนอีก 1 รายไม่ได้รับบาดเจ็บ ลักษณะการบาดเจ็บของผู้เสียชีวิต พบว่า ส่วนมากนั่งด้านฝั่งขวาของรถดูซึ่งเป็นฝั่งที่กระแทกโดยตรงเข้ากับ

ส่วนหัวของรถพ่วง และอีก 1 รายที่นั่งด้านฝั่งซ้ายของรถดู แต่กระเด็นหลุดออกจากตัวรถในขณะเกิดการชน ส่วนมากเป็นการบาดเจ็บภายในช่องอก (3 ราย)

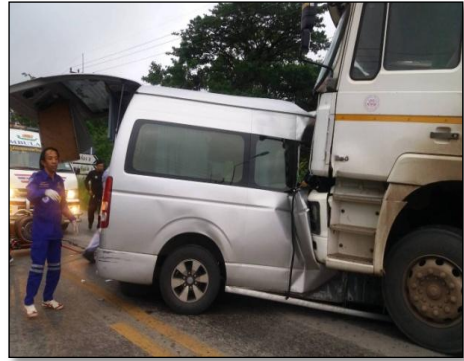
ภาพประกอบที่ 3 สภาพของรถหลังการชน  
(ฝั่งซ้ายของรถตู้)

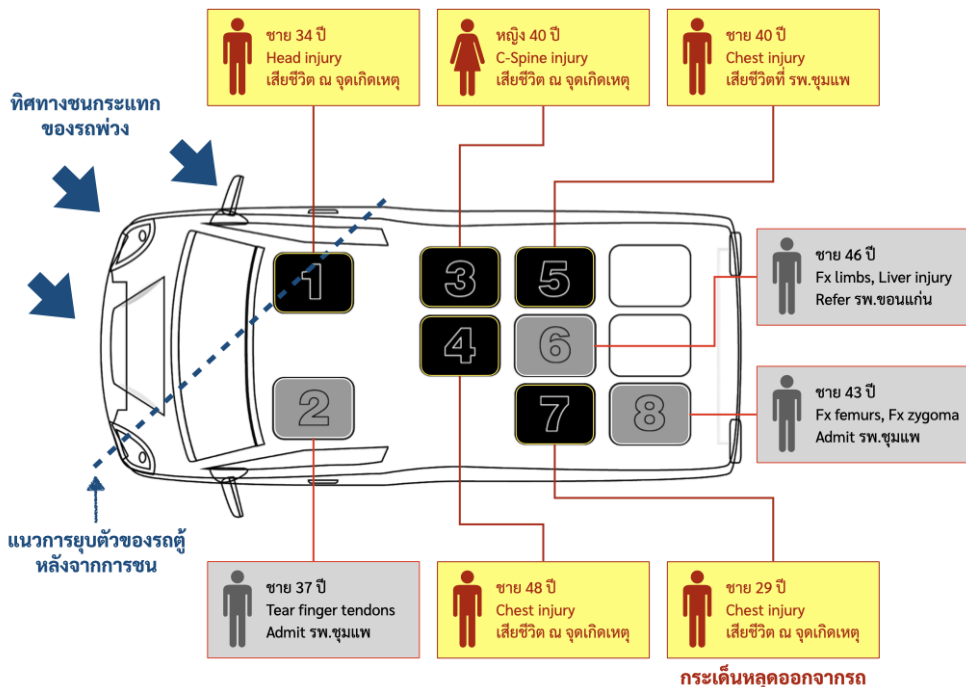
ลักษณะการบาดเจ็บของผู้บาดเจ็บจำนวน 3 ราย พบว่า 2 ราย นั่งด้านฝั่งซ้ายของรถดู (ข้างคนขับและแถวหลังเบาะซ้าย) และอีก 1 ราย นั่งที่แถวกลางเบาะกลาง ทุกรายติดอยู่ในตัวรถ ส่วนมากเป็นการบาดเจ็บเรื่องกระดูกหัก และมี 1 ราย ที่ได้รับบาดเจ็บที่ตีบร่วมด้วย ดังภาพประกอบที่ 4

ภาพประกอบที่ 4 แผนผังตำแหน่งที่นั่งของผู้โดยสารรถดู และการบาดเจ็บ/เสียชีวิต

1.3 การวัดเข้มขันนิรภัยของผู้โดยสาร

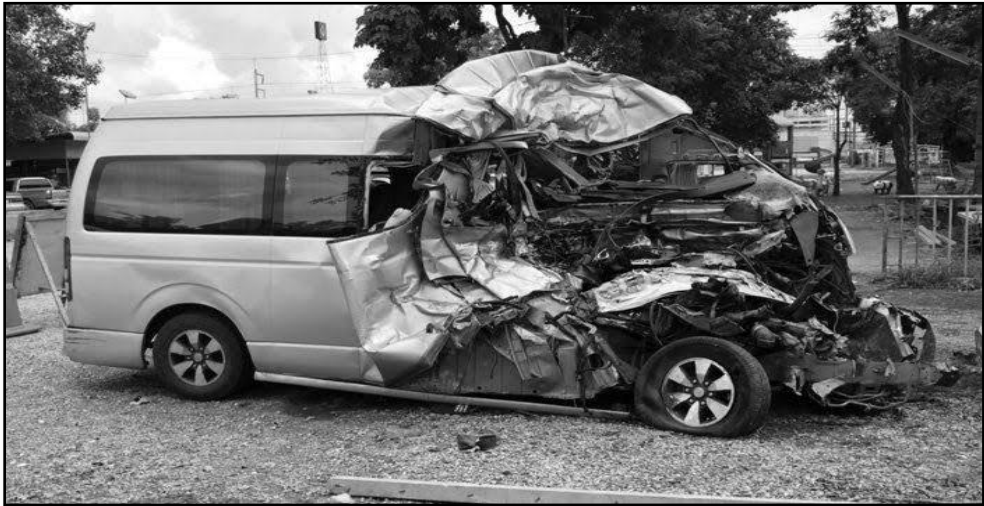
รถตู้เป็นรถจดทะเบียนประเภทรถยนต์นั่งส่วนบุคคล 12 ที่นั่ง แต่ดัดแปลงเบาะนั่งเหลือ 10 ที่นั่ง ใช้งานรับส่งนักเรียนเป็นประจำ ไม่ได้จดทะเบียนเป็นรถรับจ้างกับกระทรวงคมนาคม อายุการใช้งาน 9 ปี (จดทะเบียนปี พ.ศ. 2553) ไม่ทราบประวัติการตรวจสอบสภาพรถหรือการซ่อมบำรุง มีกรรมสิทธิ์ประกันภัยคุ้มครองผู้ประสบภัยจากรถภาคบังคับ แต่ไม่พบประกันภัยภาคสมัครใจ ไม่มีระบบติดตาม GPS มีการดัดแปลงพวงมาลัย ถูกลมนิรภัยไม่ทำงาน สภาพหลังการชน ด้านหน้าฝั่งขวาเสียหายยุบเข้าไปถึง

ห้องโดยสาร ต้องใช้เครื่องตัดถ่างเพื่อช่วยเหลือผู้บาดเจ็บและนำศพออกจากตัวรถ ดังภาพประกอบที่ 5

ภาพประกอบที่ 5 สภาพของรถตู้หลังการชน

1.1 การตรวจประเมินด้านความปลอดภัยของรถที่มีการดัดแปลง

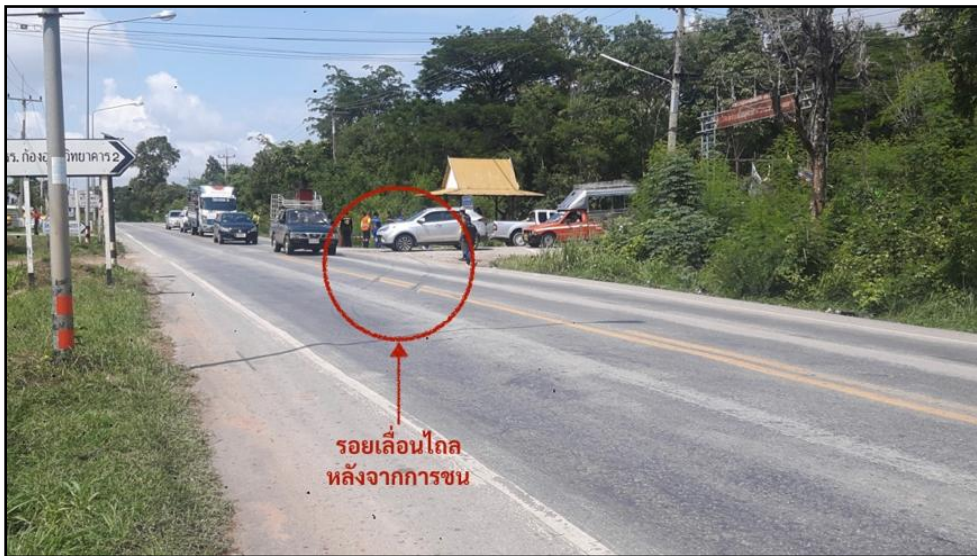
พื้นถนนแห้ง ไม่มีหมอกควันบดบังทัศนวิสัย  
รถตู้มีการเปลี่ยนช่องทางจราจรแล้วพุ่งชนรถ  
พ่วงโดยไม่มีการห้ามล้อหรือหักหลบ และ  
จากหลักฐานจากการสำรวจถนนหลังเกิดเหตุ  
พบมีรอยล้อจากการลดความเร็วเฉพาะของ  
รถพ่วง และรอยการครูดไถลหลังการชน  
ดังภาพประกอบที่ 6

ภาพประกอบที่ 6 รอยเลื่อนไถลบนถนนหลังจากการชน

2. การไม่พบหลักฐานรอยล้อจากการลดความเร็ว (skid mark) หรือหักพวงมาลัยเพื่อหลีกเลี่ยงการชน (yaw mark) ของรถตู้<sup>5</sup>

3. จัดทำเส้นจราจรแบบสันนูน (Profile Marking)<sup>8,9</sup> เพื่อกระตุ้นเตือนผู้ขับที่หลับใน เมื่อขับรถทับเส้นไหล่ทางจะรู้สึกตื่นตัวเพราะรถจะสั่นสะเทือน

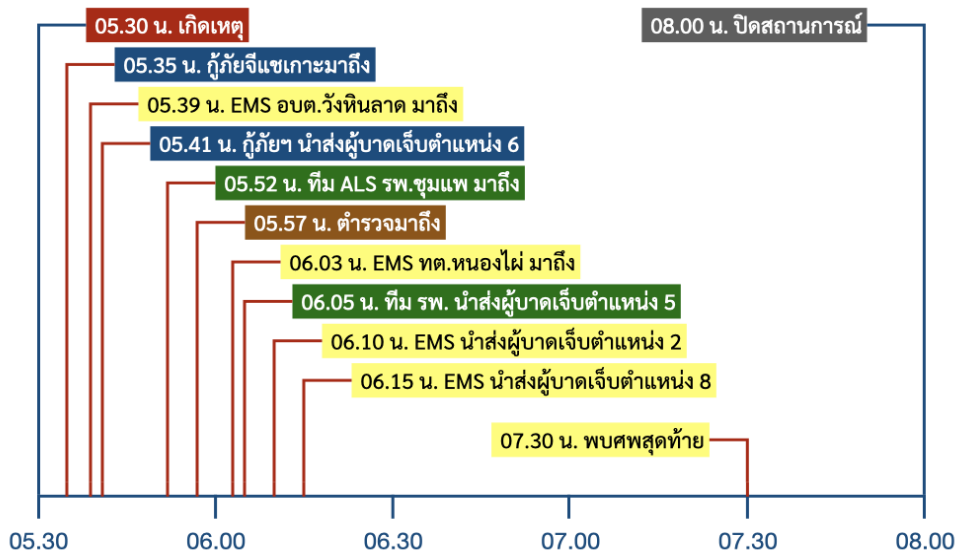
**การช่วยเหลือผู้ประสบอุบัติเหตุ**  
หลังเกิดเหตุ ผู้เห็นเหตุการณ์ที่กำลัง  
หยุดรถรอออกจากทางแยกได้โทรศัพท์แจ้ง  
1669 ทันที และได้ให้การช่วยเหลือผู้โดยสาร  
ตำแหน่งที่ 2 ซึ่งบาดเจ็บเล็กน้อยและออก

จากรถได้เอง จากนั้นหน่วยกู้ภัยจากหลายๆ  
ส่วนก็ได้มาถึงจุดเกิดเหตุและให้การ  
ช่วยเหลือผู้ประสบเหตุตามลำดับเวลาดัง  
แสดงตามภาพประกอบที่ 7

ภาพประกอบที่ 7 ลำดับเหตุการณ์ในการเข้าช่วยเหลือผู้ประสบเหตุ
