การตรวจสอบความปลอดภัยบนถนนติวานนท์ จังหวัดนนทบุรี

ROAD SAFETY AUDIT ON TIWANON ROAD IN NONTHABURI

ทวีศักดิ์ ศรีจันทร์อินทร์¹

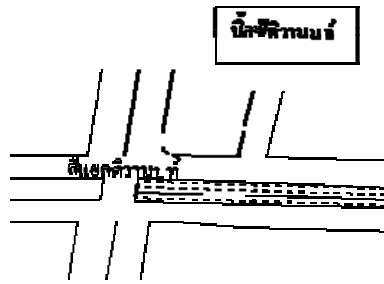
รูปที่ 3 สี่แยกบึงสีฐานบึง

4.1.2 ลีแยกบึงขีตีวานนท์ มีปริมาณการเกิดอุบัติเหตุในรอบ 5 ปี รวม 134 ครั้ง โดยทรัพย์สินเสียหาย 108 ครั้ง บาดเจ็บ 20 ครั้ง บาดเจ็บและทรัพย์สินเสียหาย 6 ครั้ง

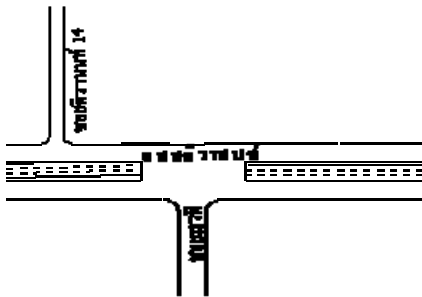
รูปที่ 4 บริเวณ ปากซอยเร็วดี

4.1.3 ปากซอยเรวดีมีปริมาณการเกิดอุบัติเหตุในรอบ 5 ปี รวม 59 ครั้ง โดยทรัพย์สินเสียหาย 48 ครั้ง บาดเจ็บ 7 ครั้ง บาดเจ็บและทรัพย์สินเสียหาย 4 ครั้ง

3	บริเวณปากซอยเรวดี	ระยะการมองเห็นของผู้ขับขี่ทั้ง 2 ทิศทาง ถูกบดบังด้วยร้านค้า อยู่บริเวณใกล้ทางแยกอาจก่อให้เกิดอันตรายขณะรถจะเลี้ยวเข้าหรือมีระยะในการเลี้ยววนน้อยเกินไป	ห้ามตั้งแผงลอยบริเวณฟุตบอลและติดตั้งป้ายเตือนเขตห้ามแซง ควรติดตั้งสัญญาณไฟเตือนก่อนที่จะถึงทางแยก เพื่อให้ผู้ขับขี่รู้ล่วงหน้าว่ามีทางแยก

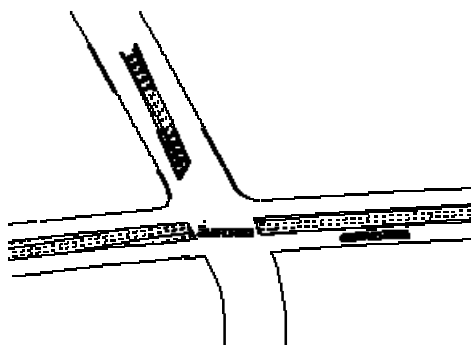
รูปที่ 5 บริเวณ สี่แยกแคระย

4.1.4 ลีแยกแคราย มีปริมาณการเกิดอุบัติเหตุในรอบ 5 ปี รวม 43 ครั้ง โดยทรัพย์สินเสียหาย 36 ครั้ง บาดเจ็บ 5 ครั้ง บาดเจ็บและทรัพย์สินเสียหาย 2 ครั้ง

ลำดับ	บริเวณที่พบปัญหา	ปัญหาที่พบ	แนวทางแก้ไขปรับปรุง
4	บริเวณสี่แยกแคทราย	1.บริเวณแยกมีความสว่างไม่เพียงพอ 2.สัญญาณไฟจราจรชำรุดหรือขัดข้อง บริเวณแยกแคทราย	1.ติดตั้งอุปกรณ์ให้แสงสว่างให้เพียงพอและพิจารณาซ่อมแซมดูแลสม่ำเสมอ 2. ติดตั้งแลชอมบำรุงสัญญาณไฟจราจรให้พร้อมที่จะใช้งาน รวมทั้งพิจารณาบำรุงรักษาอุปกรณ์ดังกล่าวอย่างสม่ำเสมอ

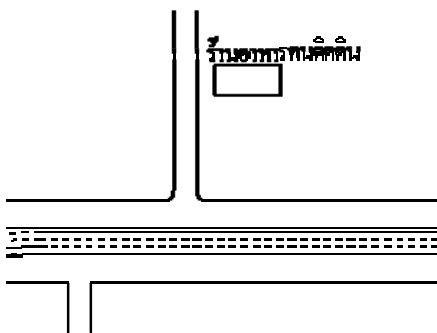
รูปที่ 6 บริเวณหน้าร้านอาหารคนติดดิน

4.1.5 หน้าร้านอาหารคนติดดินมีปริมาณการเกิดอุบัติเหตุในรอบ 5 ปี รวม 32 ครั้ง โดยทรัพย์สินเสียหาย 22 ครั้ง บาดเจ็บ 6 ครั้ง บาดเจ็บและทรัพย์สินเสียหาย 4 ครั้ง

5	หน้าร้านอาหารคนติดดิน	มีการอนุญาตให้มีการจอดรถ แต่ไม่มีการกำหนดจุดออกของรถที่ออกและรถที่เข้า	ติดตั้งป้ายและเครื่องหมายจราจรที่จอดรถให้เห็นได้ชัดเจน

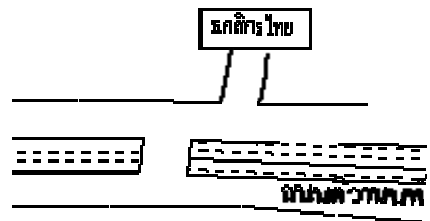
รูปที่ 8 บริเวณหน้าธนาคารกสิกรไทย

4.1.7 หน้าธนาคารกสิกรไทย มีปริมาณการเกิดอุบัติเหตุในรอบ 5 ปี รวม 23 ครั้ง โดยทรัพย์สินเสียหาย 19 ครั้ง บาดเจ็บ 3 ครั้ง บาดเจ็บและทรัพย์สินเสียหาย 1 ครั้ง

7	หน้าธนาคารกสิกรไทย	1.ตรงจุดกลับรถไม่มีสัญญาณไฟกระพริบเตือน 2. ไม่มี การกำหนดให้ผู้ขับขี่ว่ามีทางเข้า-ออก 3. หน้าธนาคารแสงสว่างไม่เพียงพอ	1.ปรับปรุงเครื่องหมายจราจรที่เปลี่ยนและทำการบำรุงรักษาอย่างสม่ำเสมอ 2.ติดตั้งอุปกรณ์ให้แสงสว่างให้เพียงพอ 3.ติดตั้งป้ายหยุดและเส้นหยุดบนทางสายรอรวมทั้งกำหนดช่องจราจรในการเข้าออกหน้าธนาคาร

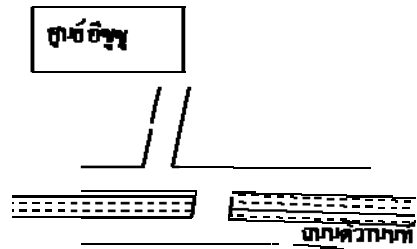
รูปที่ 9 บริเวณหน้าศูนย์อ็ชชู

4.1.8 หน้าศูนย์อู่ชูชู มีปริมาณการเกิดอุบัติเหตุในรอบ 5 ปี รวม 21 ครั้ง โดยทรัพย์สินเสียหาย 20 ครั้ง บาดเจ็บ 1 ครั้ง บาดเจ็บและทรัพย์สินเสียหาย 0 ครั้ง

ลำดับ	บริเวณที่พบปัญหา	ปัญหาที่พบ	แนวทางแก้ไขปรับปรุง
8	บริเวณหน้าศูนย์อ็ชชู	1.เครื่องหมายจราจรผิวทางลบบเลือน 2.ตรงจุดกลับรถไม่มีสัญญาณไฟกระพริบเตือน 3. แสงสว่างไม่เพียงพอ	1.ปรับปรุงเครื่องหมายจราจรที่ลบบเลือนและทำการบำรุงรักษาอย่างสม่ำเสมอติด 2.ตั้งไฟกระพริบ ให้เห็นได้ชัดเจน เพื่อให้ผู้ขับขี่ชะลอก่อนที่จะเลี้ยวรถ 3.ติดตั้งอุปกรณ์ให้แสงสว่างให้เพียงพอและซ่อมแซมดูแลสม่ำเสมอ

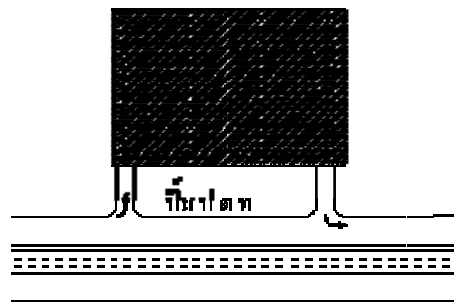
รูปที่ 10 บริเวณหน้าปั้ม ป.ท.ต.

4.1.9 ซ่างป้อม ปตท. มีปริมาณการเกิดอุบัติเหตุในรอบ 5 ปี รวม 19 ครั้ง โดยทรัพย์สินเสียหาย 17 ครั้ง บาดเจ็บ 1 ครั้ง บาดเจ็บและทรัพย์สินเสียหาย 1 ครั้ง

9	ข้างปั้มน้ำมันปตท.	1.บริเวณข้างปั้มน้ำมันใกล้เคียงกัน อาจจะทำให้เกิดการชนระหว่างรถที่มาจากทางหลักชนกับรถที่จะออกจากซอย 2. แสงสว่างไม่เพียงพอ	1.ติดตั้งอุปกรณ์ให้แสงสว่างให้เพียงพอดูแลสม่ำเสมอ 2.ติดตั้งป้ายหยุดและเส้นหยุดบนทางสายรอรวมทั้งกำหนดช่องจราจรในการเข้าออกหน้าปั้มน้ำมันปตท.

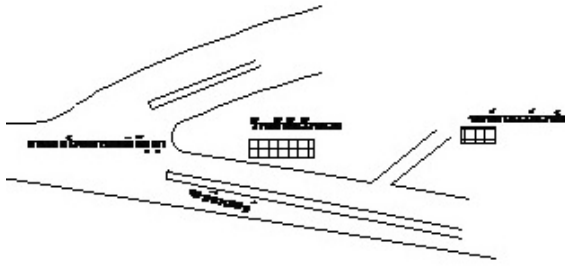
รูปที่ 11 บริเวณทางเข้าคอนโดมินท์ทาวเวอร์

4.1.10 ทางเข้าคอนโดมินท์ทาวเวอร์ มีปริมาณการเกิดอุบัติเหตุในรอบ 5 ปี รวม 15 ครั้ง โดยทรัพย์สินเสียหาย 11 ครั้ง บาดเจ็บ 3 ครั้ง บาดเจ็บและทรัพย์สินเสียหาย 1 ครั้ง

10	ทางเข้าคอนโดมิเนียมทาวเวอร์	1.บริเวณทางเชื่อมหรือทางสายรองไม่มีการกำหนดเส้นหยุด 2.แสงไฟบริเวณหน้าทางเข้าไม่เพียงพอ	1.ติดตั้งอุปกรณ์ให้แสงสว่างให้เพียงพอและดูแลสม่ำเสมอ 2.ติดตั้งป้ายหยุดและเส้นหยุดบนทางสาย

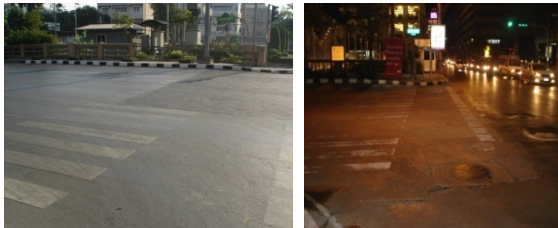
- เครื่องหมายจราจรบนผิวทางเกิดการลบเลือน ทำให้ผู้ขับขี่มองเห็นได้ไม่ชัดเจน

รูปที่ 12 เครื่องหมายจราจรและเครื่องหมายนำทางเกิดการลบเลือน ทำให้ผู้ขับขี่มองเห็นได้ไม่ชัดเจน
