การสืบสวนอุบัติเหตุที่เกี่ยวข้องกับอันตรายข้างทาง : กรณีศึกษาทางหลวงหมายเลข 414

Crash Investigation of Roadside Hazards : Case Study of Highway 414

พนมศักดิ์ รุ่งรัตน์^{1*} และ ชลัท ทิพากรเกียรติ²

^{1,2} ภาควิชาวิศวกรรมโยธา คณะวิศวกรรมศาสตร์ มหาวิทยาลัยเทคโนโลยีราชมงคลศรีวิชัย จ.สงขลา

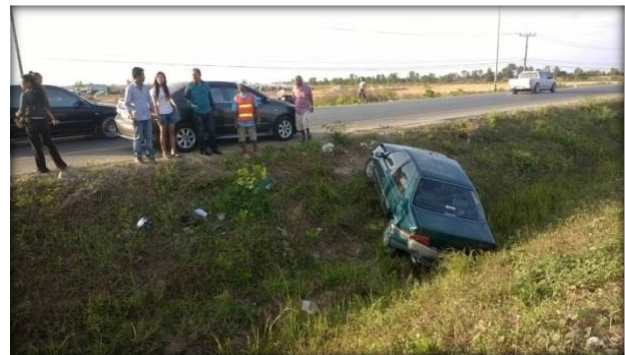
5.1 กรณีที่ 1 : รถเก๋ง PEUGEOT สีเขียว เสียหลักตกลงร่องกลางถนน บริเวณ กม.14+425 ทางหลวงหมายเลข 414 (ถนนลพบุรีราเมศวร์) ตอน คลองวง - ท่าท่อน หมู่ 7 ต.น้ำน้อย อ.หาดใหญ่ จ.สงขลา (มี ผู้ได้รับบาดเจ็บเล็กน้อย 1 ราย)

รูปที่ 3 ตำแหน่งสุดท้ายของรถเก๋งที่เกิดเหตุ ณ จุดเกิดเหตุ

เมื่อวันที่ 18 กุมภาพันธ์ 2557 เวลาประมาณ 17.00 น. รถเก๋ง PEUGEOT สีเขียว มาจาก สนามบินหาดใหญ่ อ.หาดใหญ่ จ.สงขลา มุ่งหน้ากลับบ้าน ที่ อ.เมือง จ.สงขลา ด้วยความเร็วประมาณ 100 กิโลเมตรต่อชั่วโมง ถึงที่เกิดเหตุบริเวณ กม.14+425 ซึ่งเป็นบริเวณจุดกลับรถ มีรถสามล้อเครื่องขับปาดหน้าเพื่อที่จะกลับรถ ทำให้ผู้ขับขี่ต้องหักหลบหนีไปด้านขวาเพื่อหลีกเลี่ยงไม่ให้ชนรถสามล้อเครื่อง ทำให้รถเสียหลักพุ่งตกเกาะกลางถนนแบบกดเป็นร่อง ดังแสดงในรูปที่ 3 และรูปที่ 4

- เกาะกลางถนนแบบกตเป็นร่องบริเวณนี้มีความชันค่อนข้างสูง ซึ่งรถที่ตกลงไปนั้นยากที่จะควบคุมรถให้กลับขึ้นมาได้

- เกาะกลางถนนแบบกตเป็นร่องบริเวณที่มีความชัน 1:1 ถึง 1:3 จะต้องมีกรตติตั้งอุปกรณ์กัน

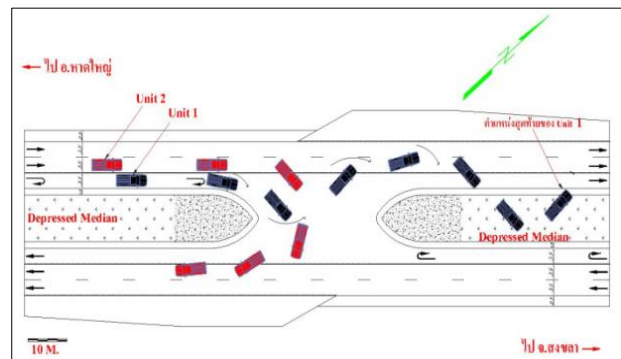
รูปที่ 4 ภาพจำลองลำดับเหตุการณ์การเกิดอุบัติเหตุ (กรณีที่ 1)

- ความประมาทของผู้ขับขี่รถสามล้อเครื่อง (Unit 2) จากการที่ขับรถปาดหน้ารถเก๋งคันที่เกิดเหตุ เพื่อจะทำการกลับรถนั้น การขับรถในลักษณะแบบนี้เป็นอันตรายต่อผู้ใช้งานเป็นอย่างยิ่ง

- รถเก๋ง (Unit 1) ขับมาด้วยความเร็ว ทำให้ควบคุมรถได้ยาก

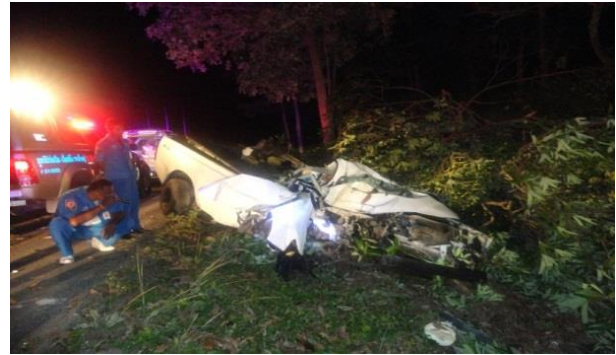
5.2 กรณีที่ 2 : รถกระบะ TOYOTA รุ่น HILUX VIGO CHAMP ชนิดไม่ร่องกลางถนน บริเวณ กม.7+000 ทางหลวงหมายเลข 414 (ถนนลพบุรีราเมศวร์) ตอน คลองวง – ท่าท่อน หมู่ 7 ต.น้ำน้อย อ.หาดใหญ่ จ.สงขลา (เสียชีวิต 1 ราย)

เมื่อวันที่ 29 เมษายน 2557 เวลาประมาณ 03.55 น. รถกระบะ TOYOTA รุ่น HILUX VIGO CHAMP สีขาว บรรทุกทุเรียนมาเต็มคันมาจาก จ.จันทบุรี มุ่งหน้าสู่อ.เบตง จ.ยะลา ด้วยความเร็ว ถึงที่เกิดเหตุบริเวณ กม.7+000 คนขับเกิดอาการหลับใหล ซึ่งเป็นข้อสันนิษฐานที่ได้จากการสัมภาษณ์คนใกล้ชิดที่ขับรถอีกคันออกมาพร้อมกัน และจากการที่ได้ลงสืบสวนบริเวณที่เกิดเหตุซึ่งไม่พบรอยเบรกของรถ ทำให้รถเกิดเสียหลักพุ่งตกเกาะกลางถนนแบบกตเป็นร่อง และได้ชนต้นไม้ขนาดเส้นผ่านศูนย์กลาง 28 เซนติเมตร ซึ่งอยู่ห่างจากขอบทางประมาณ 2.50 เมตรหัก เป็นเหตุให้คนขับเสียชีวิตในที่เกิดเหตุ ดังแสดงในรูปที่ 5 และรูปที่ 6

รูปที่ 5 ตำแหน่งสุดท้ายของรถกระบะที่เกิดเหตุ ณ จุดเกิดเหตุ

- การเสียชีวิตเกิดจากการปะทะเข้ากับต้นไม้ และโครงสร้างของตัวรถบีบอัดร่างกาย

- ควรมีการติดตั้งราวกันอันตรายในช่วงโค้ง และบริเวณที่มีต้นไม้ขนาดใหญ่อยู่ข้างทาง

- ควรมีการติดตั้งเครื่องหมายบนไหล่ทาง เพื่อเตือนไม่ให้ผู้ขับขี่ขับรถออกนอกเส้นทาง โดยเฉพาะผู้ขับขี่ที่อยู่ในสภาวะหลับใน หรือที่เรียกว่า “Shoulder rumble strip”

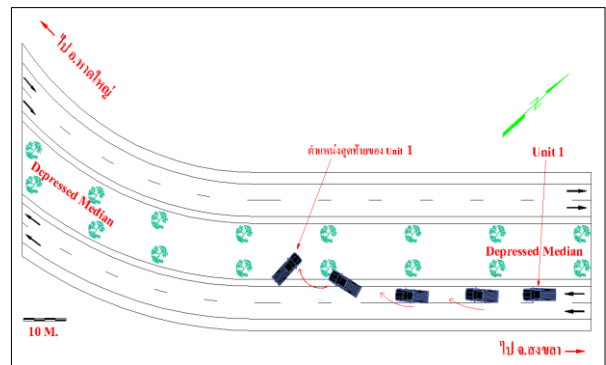
รูปที่ 6 ภาพจำลองลำดับเหตุการณ์การเกิดอุบัติเหตุ (กรณีที่ 2)

- ผู้ขับขี่เกิดอาการหลับใหล เนื่องจากอ่อนเพลีย และพักผ่อนไม่เพียงพอ

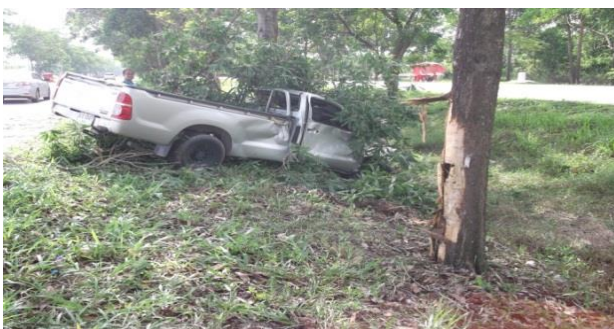
5.3 กรณีที่ 3 : รถกระบะ TOYOTA รุ่น HILUX VIGO CHAMP ชนต้นไม้ ร่องกลางถนน บริเวณ กม.4+030 ทางหลวงหมายเลข 414 (ถนนลพบุรีราเมศวร์) ตอน คลองวง – ท่าอ่อน หมู่ 7 ต.น้ำน้อย อ.หาดใหญ่ จ.สงขลา (บาดเจ็บสาหัส 1 ราย)

เมื่อวันที่ 28 สิงหาคม 2557 เวลาประมาณ 07.00 น. รถกระบะ TOYOTA รุ่น HILUX VIGO CHAMP สีขาว มาจาก อ.หาดใหญ่ ไป ต.ทุ่งหวัง อ.เมือง จ.สงขลา ด้วยความเร็วสูง ถึงที่เกิดเหตุบริเวณ กม.4+030 คนขับซึ่งขับตามหลังรถอีก 2 คัน พยายามแซงรถ 2 คัน ข้างหน้า แต่ในจังหวะนั้นรถคันที่อยู่ตรงกลางก็ได้เบี่ยงรถออกมาเพื่อที่จะแซงรถคันข้างหน้าสุดเช่นเดียวกัน ทำให้ต้องหักหลบจนรถพุ่งตกเกาะกลางถนนแบบกุดเป็นร่อง เติบโตต้นไม้ 2 ต้น ก่อนที่จะไปชนต้นไม้ขนาดเส้นผ่านศูนย์กลาง 25 เซนติเมตร หัก ต้นไม้ทั้งหมดเป็นต้นกระถินเทพา อยู่ห่างจากขอบทางประมาณ 3.00 เมตร และแต่ละต้นอยู่ห่างกันประมาณ 2.50 เมตร ทำให้คนขับได้รับบาดเจ็บสาหัส ดังแสดงในรูปที่ 7 และรูปที่ 8

รูปที่ 7 ตำแหน่งสุดท้ายของรถกระบะที่เกิดเหตุ ณ จุดเกิดเหตุ

- ควรมีการติดตั้งราวกันอันตรายในช่วงโค้ง และบริเวณที่มีต้นไม้ขนาดใหญ่อยู่ข้างทาง

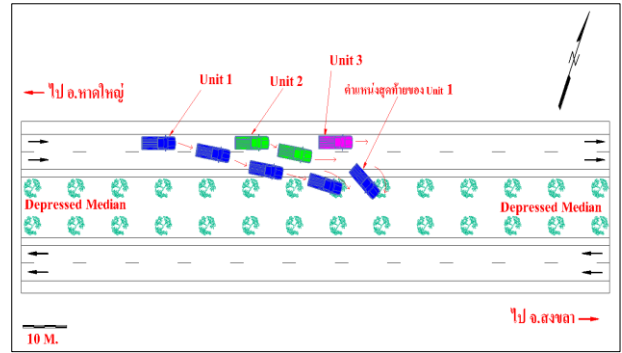
รูปที่ 8 ภาพจำลองลำดับเหตุการณ์การเกิดอุบัติเหตุ (กรณีที่ 3)

- ความประมาทของผู้ขับขี่รถกระบะ (Unit 1) แซงในที่คับขัน และแซงไม่พ้น
