กรณีศึกษา: การหาสาเหตุการบาดเจ็บจากรถตู้โดยสารประจำทางชนต้นไม้ จังหวัดพัทลุง

A Case Study on Public Transportation and Road Safety:

Why so Many Passengers' Injuries from Van Crashes onto Trees?

(Received: March 04, 2020; Revised: March 15, 2021; Accepted: March 31, 2021)

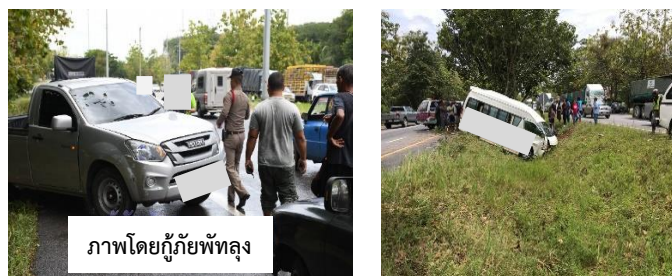
1.1 ภาพรวมการเกิดอุบัติเหตุ ช่วงเที่ยงของวันฝนเริ่มเบาบางหลังจากตกลงมาอย่างหนักระยะหนึ่ง รถกระบะที่กำลังวิ่งบนช่องทางเดินรถด้านซ้าย เสียหลักเบี่ยงเข้ามาในช่องทางเดินรถด้านขวา ซึ่งรถตู้โดยสารประจำทางกำลังวิ่งแซงขึ้นมาด้วยความเร็ว 75 กิโลเมตร/ชั่วโมง ทำให้บริเวณส่วนหน้าขวาของรถกระบะชนกับส่วนหน้าด้านข้างของรถตู้โดยสารประจำทาง ทำให้รถตู้โดยสารประจำทางพุ่งไปด้านขวาของถนนชนต้นไม้ในร่องกลางถนน ส่วนรถกระบะหมุนมาจอดบริเวณไหล่ทางช่องเดินรถด้านซ้าย ส่งผลให้ผู้ขับขี่และผู้โดยสารในรถตู้โดยสารประจำทางบาดเจ็บ จำนวนทั้งหมด 14 ราย เสียชีวิต 1 ราย จุดเกิดเหตุ จำนวน 1 ราย (ภาพ 1)

ภาพ 1 สภาพหลังชนของรถกระบะบรรทุกและผู้โดยสารประจำทาง

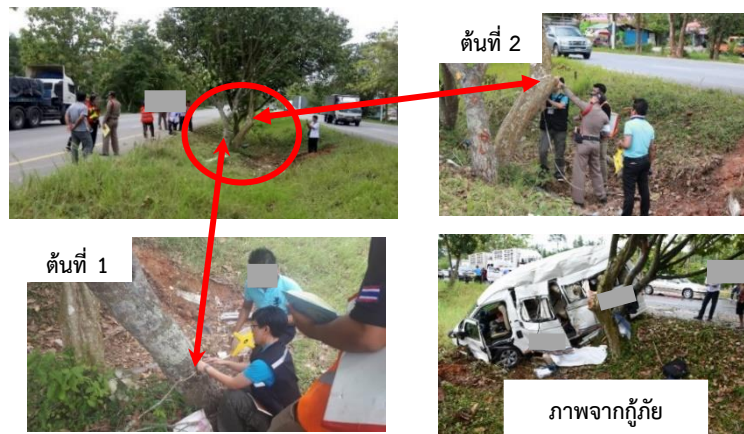
ลักษณะที่เกิดเหตุ ถนนทางหลวงสายที่ 4 เส้นทางจากจังหวัดพัทลุงไปอำเภอหาดใหญ่ จังหวัดสงขลา ช่องทางเดินรถ 4 เลน มีเส้นจราจรชัดเจน มีเกาะกลางถนนแบ่งถนนฝั่งละ 2 เลนแบบเป็นร่องเกาะกลาง

ซึ่งมีต้นไม้เป็นระยะ ๆ บริเวณที่เกิดเหตุเป็นเส้นทางตรง จากการสัมภาษณ์ผู้อาศัยใกล้เคียงเกิดเหตุ พบว่า ในรอบปีที่ผ่านมาถนนเส้นนี้เกิดอุบัติเหตุเล็ก ๆ น้อย ๆ บ่อยครั้ง และในปี พ.ศ.2558 มีอุบัติเหตุที่มีผู้บาดเจ็บ จำนวน 10 ราย ในจำนวนนี้เสียชีวิต จำนวน 1 ราย

สภาพหลังเกิดเหตุ ช่วงเวลาเที่ยงสภาพแสงสว่างบนถนนปกติ พื้นถนนเปียกมีน้ำขัง มีรอยล้อรถวิ่งออกจากไหล่ทางไปร่องกลางถนนระยะทาง 19.3 เมตร ระยะทางจากเส้นไหล่ทางถึงต้นไม้ 3.3 เมตร ร่องกลางถนนกว้าง 7.5 เมตร ในร่องกลางถนนพบต้นไม้ที่มีร่องรอยการถูกชนจำนวน 2 ต้นที่อยู่ใกล้กัน ต้นไม้ต้นที่ 1 มีเส้นรอบวงบริเวณที่มีร่องรอยการชน 73 เซนติเมตร (เส้นผ่าศูนย์กลาง 11.6 เซนติเมตร) ต้นไม้ต้นที่ 2 มีเส้นรอบวงบริเวณที่มีร่องรอยการชน 94 เซนติเมตร (เส้นผ่าศูนย์กลาง 15.0 เซนติเมตร) มีความลาดเอียงของร่อง 3:1 (ภาพ 4)

ภาพ 4 ต้นไม้บริเวณร่องกลางถนน

2.4 วิเคราะห์ปัจจัยการเกิดอุบัติเหตุที่ส่งผลต่อการบาดเจ็บและเสียชีวิต ถนนเส้นนี้มีอุบัติเหตุเกิดขึ้นบ่อยครั้ง บริเวณร่องกลางถนนมีต้นไม้เป็นระยะ และช่วงที่เกิดอุบัติเหตุฝนตกหนักทำให้ถนนเปียก รถกระบะบรรทุกเสียหลักชนรถตู้โดยสารที่กำลังวิ่งแซงขึ้นมา ทำให้รถตู้โดยสารประจำทางพุ่งออกนอกเส้นทางชนต้นไม้ในร่องกลางถนน ทำให้ผู้ขับขี่บาดเจ็บและเสียชีวิต (ตาราง 2)

3.1 ป้องกันการเกิดอุบัติเหตุ โดย 1) หน่วยงานกรมทางหลวง ได้แก่ แขวงทางหลวงชนบทและแนวทางในการจัดการต้นไม้บริเวณรองกลางถนนในเขตปลอดภัยข้างทาง และระยะห่างของต้นไม้จากไหล่ทาง เช่น การตัดต้นไม้ หรือหาอุปกรณ์ป้องกัน และตรวจสอบสภาพพื้นผิวถนนบริเวณที่เกิดเหตุ และ 2) หน่วยงานขนส่งและตำรวจ ควรเพิ่มความเข้มข้นในการปฏิบัติตามมาตรการเพิ่มความปลอดภัยของรถโดยสารสาธารณะในการจัดวางที่นั่งรถตู้โดยสารประจำทาง และควรประชาสัมพันธ์ประชาชนให้ตระหนักถึงความปลอดภัยในการขับขี่ในขณะฝนตก ถนนเปียก เหตุการณ์ที่ไม่คาดคิดที่อาจเกิดขึ้นในขณะที่ขับขี่ และแนวทางการจัดการกับปัญหา ในกรณีเปลี่ยนช่องทางเดินรถกระทันหัน

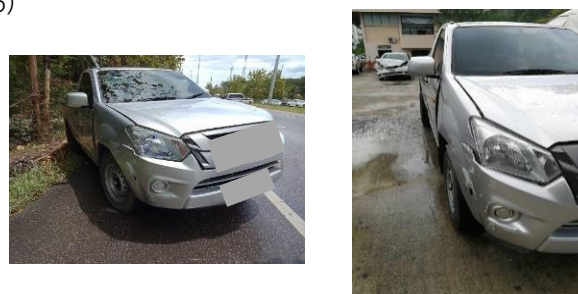
2.3.1 รถกระบะบรรทุก (ไม่มีหลังคา) สีเทา รุ่นปี ค.ศ.2016 เครื่องยนต์ 4 สูบ 2999 ซีซี 177 แรงม้า วันสิ้นอายุภาษี ปี พ.ศ.2562 ตรวจสภาพรถครั้งล่าสุดเดือนพฤษภาคม 2560 มีการทำประกันภัยภาคบังคับตาม พ.ร.บ. และประกันภัยภาคสมัครใจ สภาพรถหลังเกิดเหตุ มีรอยถลอกและรอยแตกบริเวณบังโคลนและกันชนหน้าขวา (ภาพ 5)

ภาพ 5 สภาพรถกระบะบรรทุกหลังเกิดอุบัติเหตุ

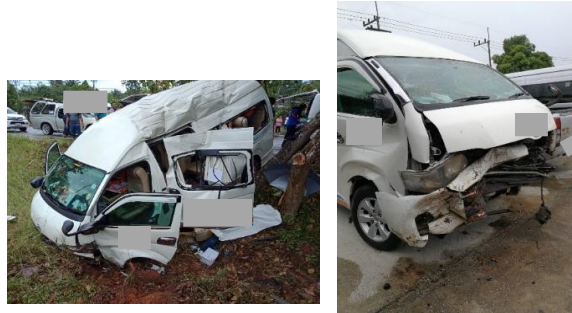
2.3.2 รถตู้โดยสารประจำทาง สีขาว จดทะเบียนปี พ.ศ.2555 เครื่องยนต์ 4 สูบ 151 แรงม้า จำนวนผู้โดยสารนั่ง จำนวน 13 คน วันสิ้นอายุภาษี ปี พ.ศ.2561 ตรวจสภาพรถครั้งล่าสุดเดือนธันวาคม 2560 ประกอบการขนส่งประเภทรถโดยสารประจำทาง หมวด 3 วันสิ้นอายุใบอนุญาตปี พ.ศ.2565 มีการเชื่อมต่อข้อมูลเข้ากับศูนย์ GPS มีการทำประกันภัยภาคบังคับตาม พ.ร.บ. และมีทำประกันภัยภาคสมัครใจ ก่อนเกิดเหตุ ข้อมูลการใช้ความเร็วจาก GPS ขับรถด้วยความเร็ว 71-84 กิโลเมตร/ชั่วโมง ขณะขับแข่งรถกระบะใช้ความเร็ว

75 กิโลเมตร/ชั่วโมง สภาพรถหลังเกิดเหตุกันชนหน้าพังเสียหายถึงห้องเครื่อง ประตูด้านซ้ายโดยสารด้านหน้ายุบ ประตูสไลด์ด้านข้างยุบเปิดออก หลังคารถบุบ (ภาพ 6)

ภาพ 6 สภาพรถตู้โดยสารประจำทางหลังเกิดอุบัติเหตุ
