การศึกษาความปลอดภัยทางถนนในเขตชุมชนเมือง  
กรณีศึกษาบ้านคลองแวง อำเภอสระดง จังหวัดสงขลา

A Study of Road in Small Urban Area

A Case Study of Ban Khlongngae, Amphoe Sadao, Changwat Songkhla.

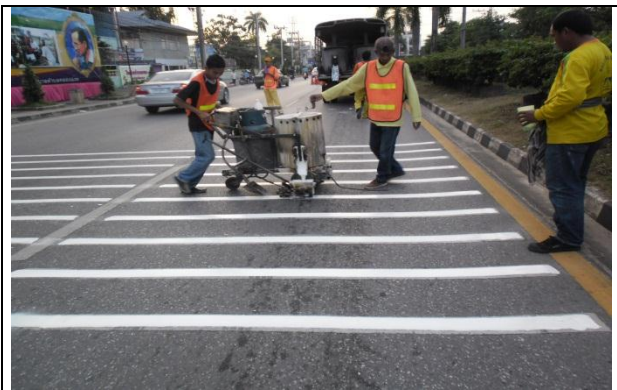
รูปที่ 7 การติดตั้งสันรนาด (Rumble Strips)

ประเด็นความปลอดภัย	ข้อเสนอแนะ
-ถนนตัดผ่านชุมชน ผู้ขับขี่ใช้ความเร็วสูง ส่งผลกระทบต่อความปลอดภัยของชุมชน ที่ถนนตัดผ่าน โดยเฉพาะบริเวณทางแยก และมีการมองเห็นที่ค่อนข้างจำกัด เนื่องจากมีสิ่งปลูกสร้างชิดเขตทางบดบังระยะมองเห็น	-ติดตั้งป้ายบังคับกำหนดความเร็วและติดตั้งสันรนาด (Rumble Strips) เพื่อเตือนให้ผู้ขับขี่ลดความเร็วเมื่อเข้าเขตชุมชน แสดงในรูปที่ 7 หรือพิจารณาเวนคืนสิ่งปลูกสร้างที่ชิดเขตทางเพื่อเพิ่มระยะมองเห็น

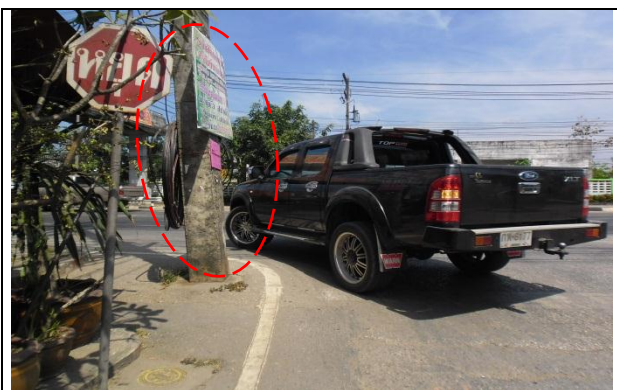
ประเด็นความปลอดภัย	ข้อเสนอแนะ
-ในรูปที่ 8 บริเวณสามแยกคลองแฉะซึ่งอยู่บนทางหลวงหมายเลข 4 ตัดกับทางหลวงหมายเลข 42 มีสิ่งปลูกสร้างบ้านเรือนแนวเสาไฟฟ้า และทางเชื่อมถนนเข้าซอย การเข้า-ออก ของทางเชื่อมอาจก่อปัญหา ความไม่ปลอดภัยกับทางแยกนี้ เนื่องจากการเลี้ยวระหว่างทางเชื่อมกับทางแยก อาจไม่สอดคล้องกัน	-พิจารณาปรับปรุงทางแยกเพิ่มเติม โดยใช้หลักการ การจัดการจราจรของทางเชื่อมและทางแยก แบบทางคู่ขนาน (Frontage Road) มาใช้ในการพิจารณาปรับปรุงแก้ไขรูปแบบนี้

รูปที่ 8 การเข้า-ออก ของทางเชื่อมอาจก่อปัญหาความปลอดภัย

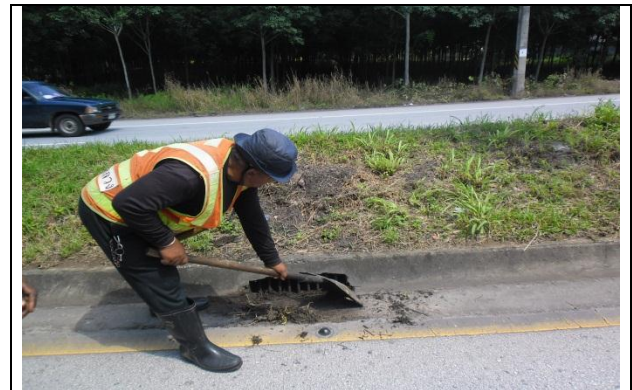
รูปที่ 9 การทำความสะอาดช่องระบายน้ำ

ประเด็นความปลอดภัย	ข้อเสนอแนะ
-จากการตรวจสอบ ช่องระบายน้ำ ท่อระบายน้ำ อุดตัน ทำให้การระบายน้ำออกจากผิวทางเป็นไปอย่างล่าช้า ทำให้มีน้ำท่วมขัง อาจจะเป็นปัจจัยที่อาจก่อให้เกิดอุบัติเหตุได้	-ตรวจสอบ และทำความสะอาดช่องระบายน้ำเป็นประจำ กำจัดวัชพืชที่อุดตันช่องระบายน้ำ เพื่อให้การระบายน้ำออกจากผิวทางได้รวดเร็วขึ้น แสดงในรูปที่ 8

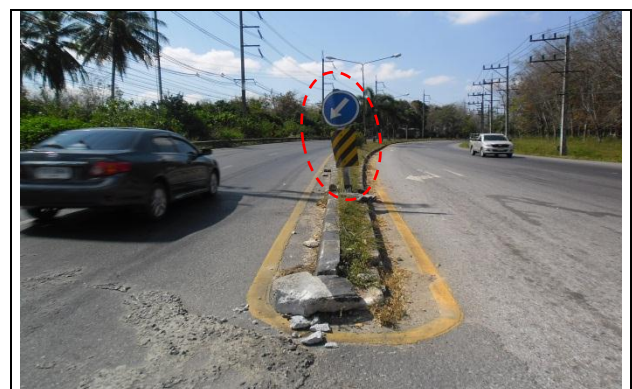
ประเด็นความปลอดภัย	ข้อเสนอแนะ
-จากการตรวจสอบพบว่า ป้ายจราจรประเภทป้ายบังคับ ป้ายเตือน ชำรุดและขาดการบำรุงดูแลรักษา ก่อให้เกิดความสับสนการมองเห็นไม่ชัดเจน แก่ผู้ใช้รถใช้ถนน แสดงในรูปที่ 10	-บำรุงรักษา ปรับปรุงป้ายให้อยู่ในสภาพดีพร้อมใช้งาน ติดตั้งตามแบบมาตรฐาน เพื่อเป็นการบังคับ การเตือน ให้ผู้ขับขี่เคารพตามกฎจราจร และทราบถึงลักษณะของเส้นทางที่อยู่ข้างหน้า

รูปที่ 10 ป้ายจราจรชำรุดและไม่ได้มาตรฐาน
