การประเมินความปลอดภัยของโครงการปรับปรุงเกาะกลางถนน

กรณีศึกษา : ทางหลวงหมายเลข 407 ตอน คลองหะ - สงขลา

กม.16+600 ถึง กม.21+000

Assessment of Road Safety of Improvement of the Road Medians Project

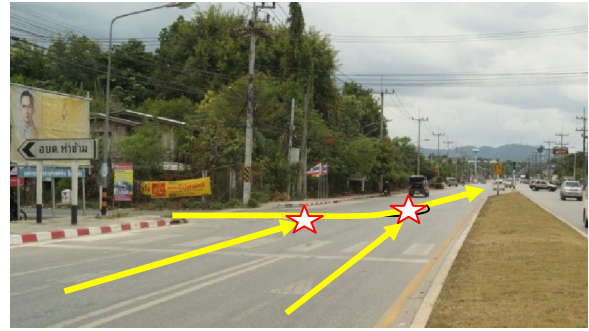
รูปที่ 11 ลักษณะทางกายภาพบริเวณทางแยกใกล้จุดกลับรถ

จากการตรวจสอบพบว่าปัญหาหลัก คือ จุดเปิดกลับรถที่อยู่ในบริเวณใกล้เคียงกับทางแยก ส่งผลให้ยานพาหนะที่ออกจากทางแยกเกิดปัญหาการขัดแย้งกับกระแสจราจรในทิศทางหลัก ดังแสดงในรูปที่ 10 และ 11

- ลดจำนวนจุดกลับรถซึ่งมีจำนวน 4 จุด ในระยะทางเพียง 4.40 กิโลเมตรเพื่อสามารถเพิ่มความเร็วในการเดินทางและลดจำนวนอุบัติเหตุ
- ย้ายจุดกลับรถให้ไกลจากบริเวณทางแยกเพื่อลดการตัดกระแสจราจรของยานพาหนะที่ออกจากทางแยกจะไปกลับรถหรือพิจารณาเปิดเป็นจุดกลับรถตรงทางแยกพิจารณาปริมาณจราจรเพื่อติดตั้งสัญญาณไฟจราจรต่อไป
- การระบายน้ำบริเวณเกาะกลางโดยวิธีการเปิดเกาะกลางเพื่อการระบายน้ำจากฝนตกและน้ำท่วม ดังแสดงในรูปที่ 13 และการระบายน้ำเกาะกลางแบบกำแพงคอนกรีต (Concrete Barrier) โดยวิธีการเปิดช่องว่างบริเวณฐานกำแพงคอนกรีต ดังแสดงในรูปที่ 14 ทั้งสองวิธีสามารถระบายน้ำที่มีประสิทธิภาพลดการเกิดอุบัติเหตุจากการลื่นไถล

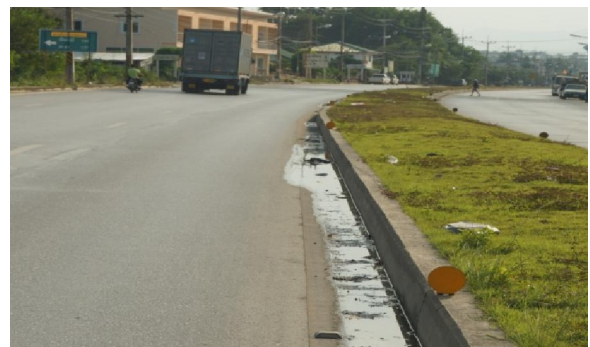
จากการตรวจสอบพบว่าปัญหาหลัก คือ ไม่มีการจัดการระบายน้ำทำให้เกิดน้ำท่วมขัง ดังแสดงในรูปที่ 12

รูปที่ 12 ปัญหาการจัดการระบบระบายน้ำ

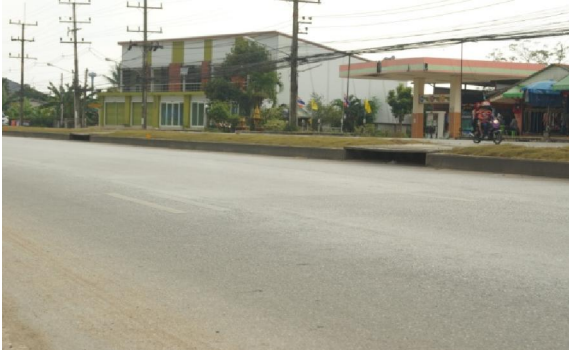
รูปที่ 13 การเปิดช่องเกาะกลางเพื่อระบายน้ำ

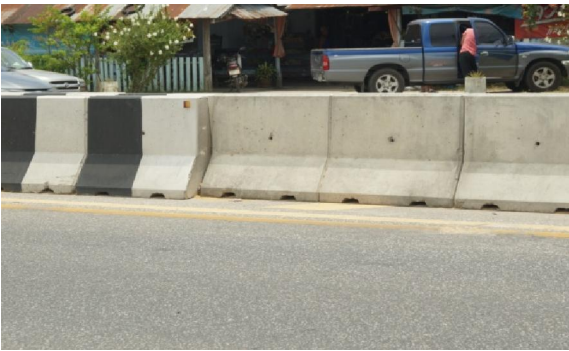
รูปที่ 14 การเปิดฐานกำแพงคอนกรีตเพื่อระบายน้ำ
