บทที่ 5

การเสนอแนวทางแก้ไขและประเมินมาตรการแก้ไข

5.1 การเสนอแนวทางแก้ไขในแต่ละจุดอันตรายบนทางหลวง

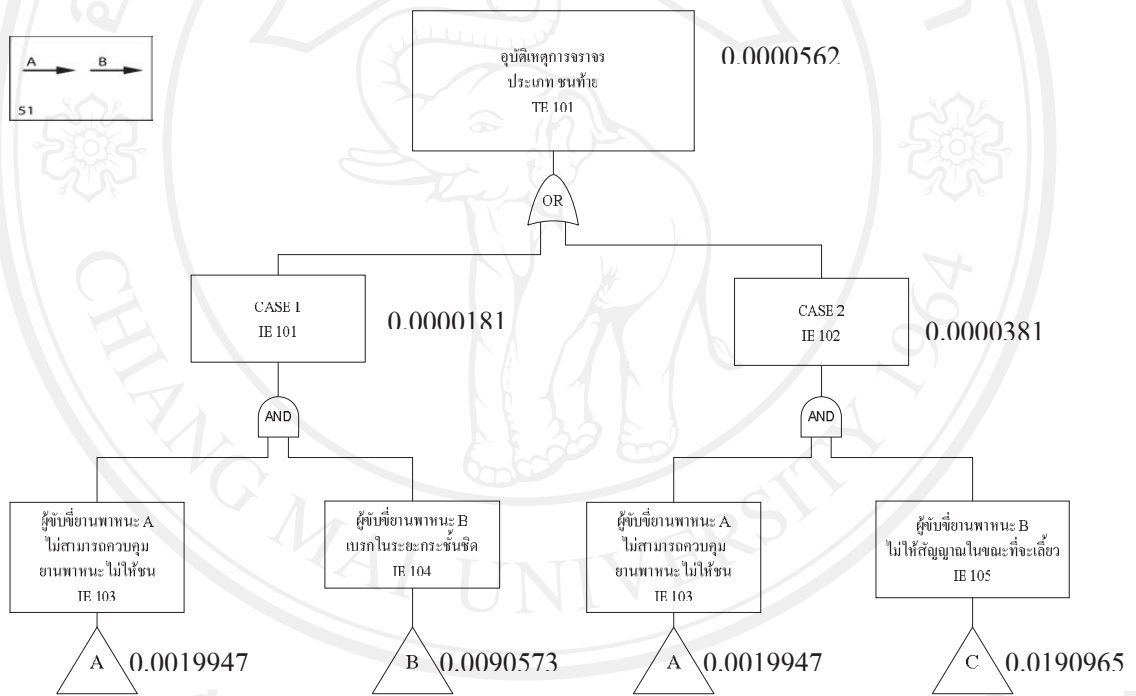
รูปที่ 5-1 (ก) แสดงค่าความเป็นไปได้ของแผนภาพฟอลท์ทรี

การวิเคราะห์แผนภาพฟอลท์ทรีเพื่อหาค่าความเป็นไปได้ที่ทำให้เกิดอุบัติเหตุจราจรที่จุดอันตรายบนทางหลวงสำหรับการชนในรูปแบบลักษณะต่างๆ หลังจากที่ได้ทำการปรับปรุงแก้ไขสาเหตุพื้นฐานที่มีอิทธิพลต่อการเกิดอุบัติเหตุดังที่ได้เสนอแนะไว้ในหัวข้อที่ 5.1.1 แสดงในรูปที่ 5-1 (ก) ถึงรูปที่ 5-1 (ฎ)

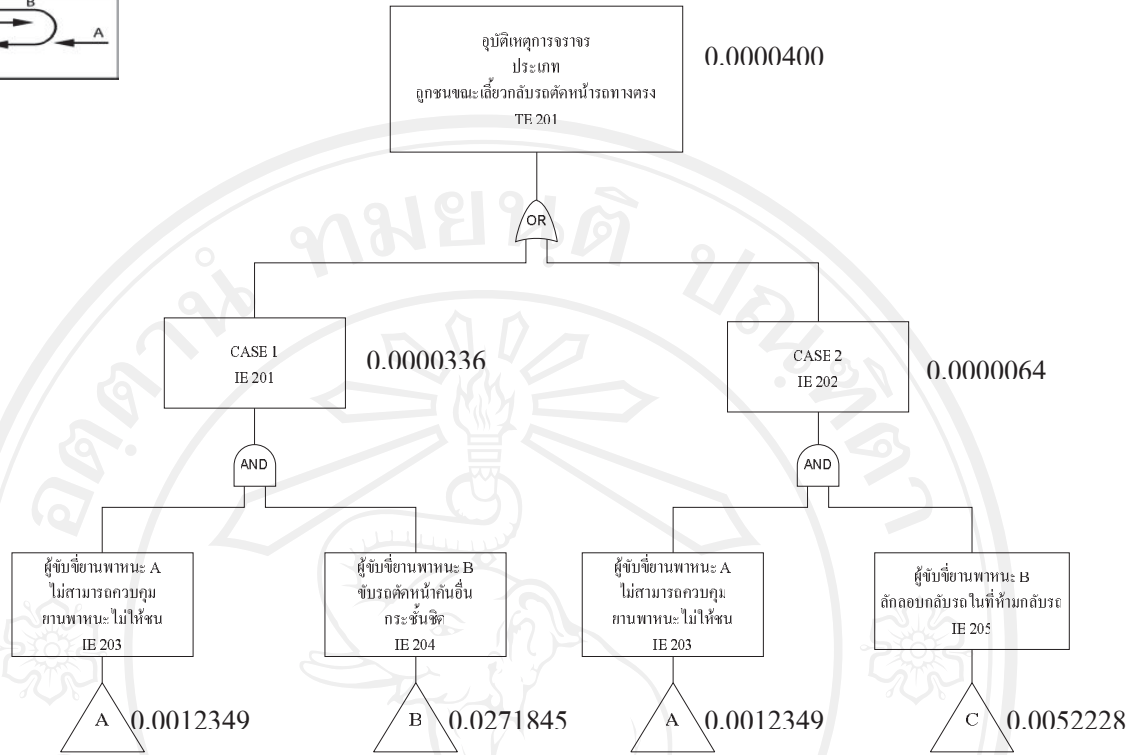
รูปที่ 5-2 (ก) แสดงค่าความเป็นไปได้ของแผนภาพฟอลท์ทรี

การวิเคราะห์แผนภาพพลัทธิเพื่อหาค่าความเป็นไปได้ที่ทำให้เกิดอุบัติเหตุจราจรที่จุดอันตรายบนทางหลวงสำหรับการชนในรูปแบบลักษณะต่างๆ หลังจากที่ได้ทำการปรับปรุงแก้ไขสาเหตุพื้นฐานที่มีอิทธิพลต่อการเกิดอุบัติเหตุดังที่ได้เสนอแนะไว้ในหัวข้อที่ 5.1.2 แสดงในรูปที่ 5-2 (ก) ถึงรูปที่ 5-2 (ณ)

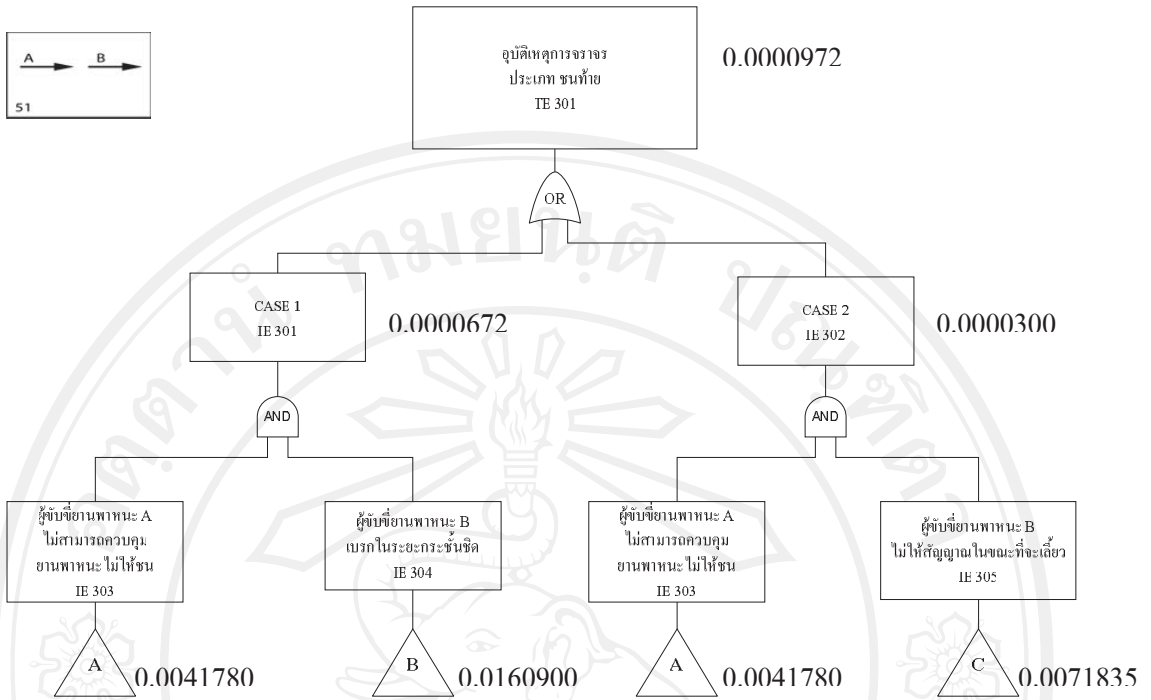
รูปที่ 5-3 (ก) แสดงค่าความเป็นไปได้ของแผนภาพฟอลท์ทรี

การวิเคราะห์แผนภาพพอลท์ทรีเพื่อหาค่าความเป็นไปได้ที่ทำให้เกิดอุบัติเหตุจราจรที่จุดอันตรายบนทางหลวงสำหรับการชนในรูปแบบลักษณะต่างๆ หลังจากที่ได้ทำการปรับปรุงแก้ไขสาเหตุพื้นฐานที่มีอิทธิพลต่อการเกิดอุบัติเหตุดังที่ได้เสนอแนะไว้ในหัวข้อที่ 5.1.3 แสดงในรูปที่ 5-3 (ก) ถึงรูปที่ 5-3 (ฎ)

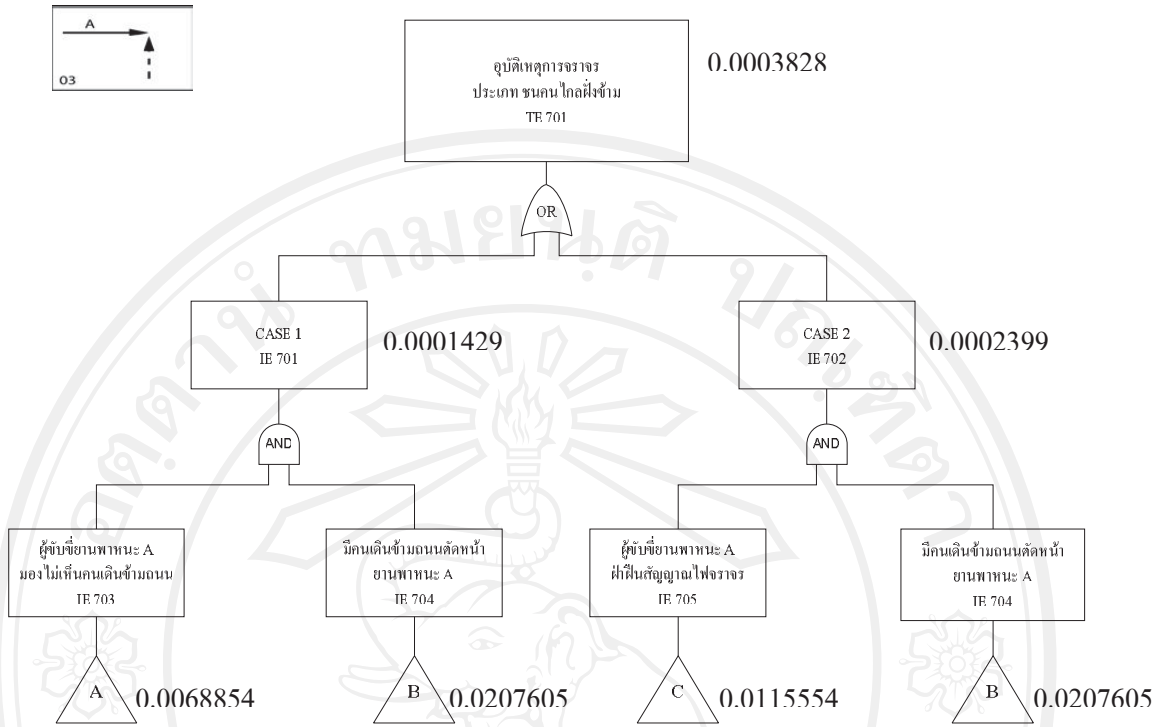
รูปที่ 5-7 (ก) แสดงค่าความเป็นไปได้ของแผนภาพฟอลท์ทรี

การวิเคราะห์แผนภาพพลัทธิเพื่อหาค่าความเป็นไปได้ที่ทำให้เกิดอุบัติเหตุจราจรที่จุดอันตรายบนทางหลวงสำหรับการชนในรูปแบบลักษณะต่างๆ หลังจากที่ได้ทำการปรับปรุงแก้ไขสาเหตุพื้นฐานที่มีอิทธิพลต่อการเกิดอุบัติเหตุดังที่ได้เสนอแนะไว้ในหัวข้อที่ 5.1.7 แสดงในรูปที่ 5-7 (ก) ถึงรูปที่ 5-7 (ฉ)

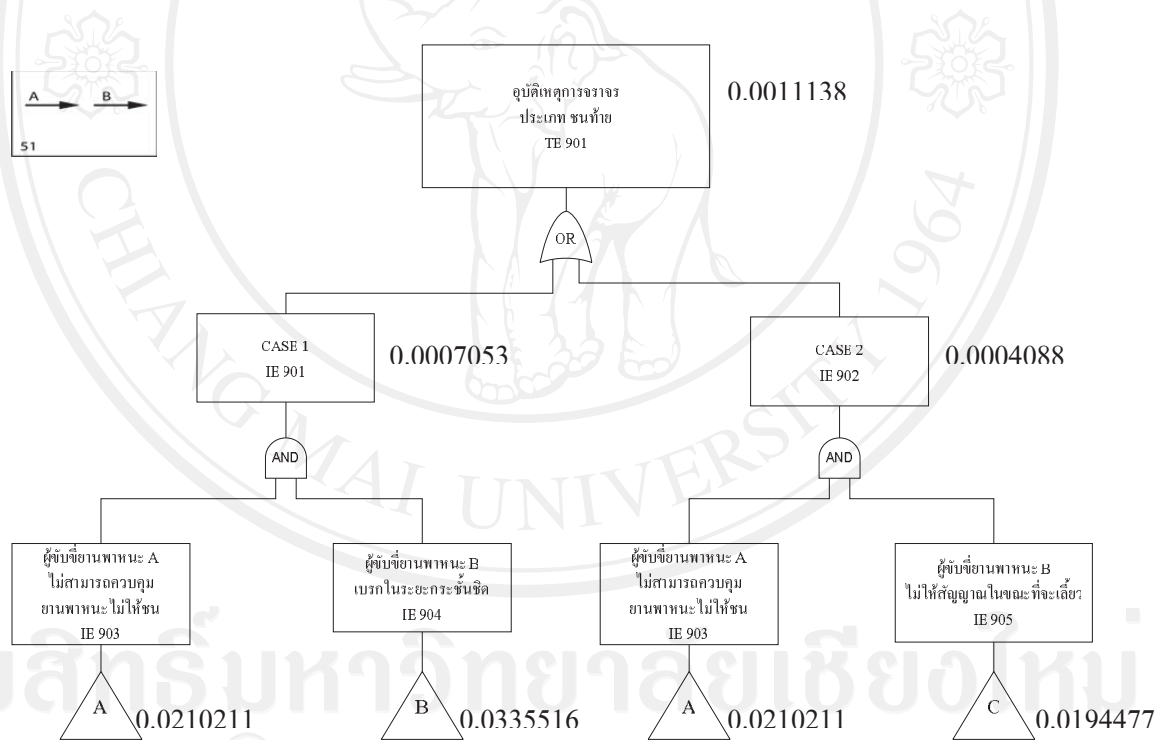
รูปที่ 5-9 (ก) แสดงค่าความเป็นไปได้ของแผนภาพฟอลท์ทรี

การวิเคราะห์แผนภาพฟอลท์ทรีเพื่อหาค่าความเป็นไปได้ที่ทำให้เกิดอุบัติเหตุจราจรที่จุดอันตรายบนทางหลวงสำหรับการชนในรูปแบบลักษณะต่างๆ หลังจากที่ได้ทำการปรับปรุงแก้ไขสาเหตุพื้นฐานที่มีอิทธิพลต่อการเกิดอุบัติเหตุดังที่ได้เสนอแนะไว้ในหัวข้อที่ 5.1.9 แสดงในรูปที่ 5-9 (ก) ถึงรูปที่ 5-9 (ข)
