การประยุกต์ใช้เทคนิคการตรวจสอบความปลอดภัยทางถนนเพื่อพัฒนา
แผนที่ท่องเที่ยวทางวัฒนธรรมในจังหวัดพิษณุโลก
APPLICATION OF ROAD SAFETY AUDIT TECHNIQUE TO DEVELOP
CULTURAL TOURISM MAP IN PHITSANULOK PROVINCE

Boonphol Meechaiyo¹, Suchinthorn Songsittidate², Donyarit Settasuwacha^{2*}

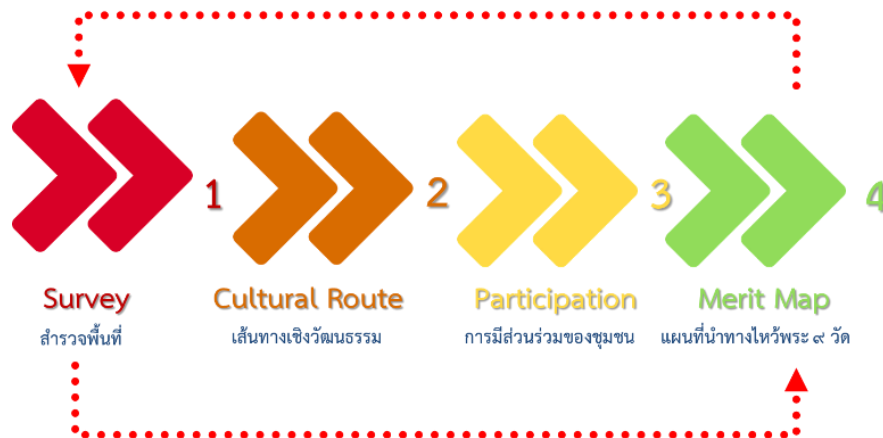
ภาพที่ 3 การดำเนินการจัดทำแผนที่เส้นทางมรดกทางวัฒนธรรม

กรอบแนวคิดในการดำเนินงานการพัฒนาแผนที่เส้นทางมรดกทางวัฒนธรรมต้นแบบ ไหว้พระ 9 วัด เขตอำเภอเมืองพิษณุโลก ประกอบด้วยกิจกรรมหลายกิจกรรมด้วยกันโดยในส่วนของกิจกรรมการพัฒนาแผนที่เส้นทางมรดกทางวัฒนธรรมได้ออกแบบกรอบในการดำเนินงานไว้ 4 ขั้นตอน ดังแสดงในภาพที่ 3

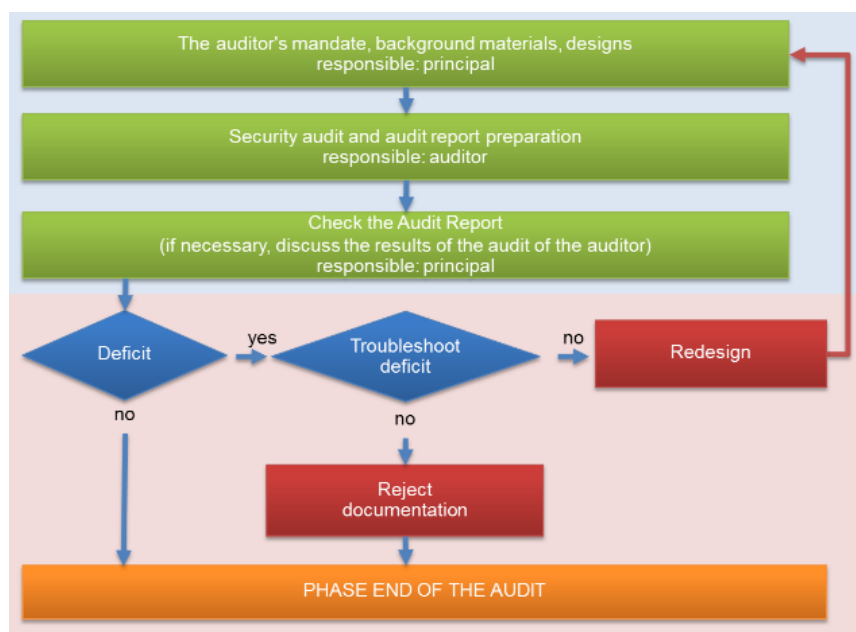
ภาพที่ 6 ระบบการตรวจสอบความปลอดภัยทางถนน

การตรวจสอบความปลอดภัยทางถนน (Road safety audit) ได้ถูกนำเสนอครั้งแรกในปี 1994 ในประเทศอังกฤษ (IHT, 1996) มีวัตถุประสงค์หลัก คือ เพื่อให้เจ้าของโครงการหรือผู้ที่เกี่ยวข้องมีความแน่ใจว่าทุกโครงการในการก่อสร้างหรือปรับปรุงทางหลวงใหม่มีการทำงานที่เป็นไปด้วยความปลอดภัย การนำกระบวนการการตรวจสอบความปลอดภัยทางถนนมาใช้ ตั้งแต่ขั้นตอนการออกแบบถนน ไปจนถึง ขั้นตอนการตรวจสอบอื่น (Koren, 2004) ซึ่งก็เป็นไปตามหลักปรัชญาที่ว่า การป้องกันดีกว่าการแก้ไข (Taneerananon *et al.*, 2006) โดยการตรวจสอบปัจจัยที่ส่งผลต่ออันตรายหรือก่อให้เกิดอุบัติเหตุต่อผู้ใช้รถใช้ถนน ซึ่งมีขั้นตอนดังภาพที่ 6

สอดคล้องกับคู่มือการตรวจสอบความปลอดภัยทางถนนของ Austroads ประเทศออสเตรเลีย (Austroads, 2002) โดยระบุว่า การตรวจสอบความปลอดภัยทางถนน จะต้องทำการพิจารณาครอบคลุมรอบด้าน ทั้งในเวลากลางวันและกลางคืน ตรงกันกับขั้นตอนการตรวจสอบความปลอดภัยทางถนนของประเทศเดนมาร์ก ที่ระบุกระบวนการของการตรวจสอบความปลอดภัยทั้งห้าขั้นตอน (Wisberg & Nilsson, 1996) ซึ่งสอดคล้องกับคู่มือของประเทศไทย ขั้นตอนความเป็นไปได้โครงการ, ขั้นตอนการออกแบบร่าง, ขั้นตอนการออกแบบรายละเอียด, ขั้นตอนการก่อนเปิดให้บริการ และการตรวจสอบความปลอดภัยในถนนที่เปิดใช้งานแล้ว

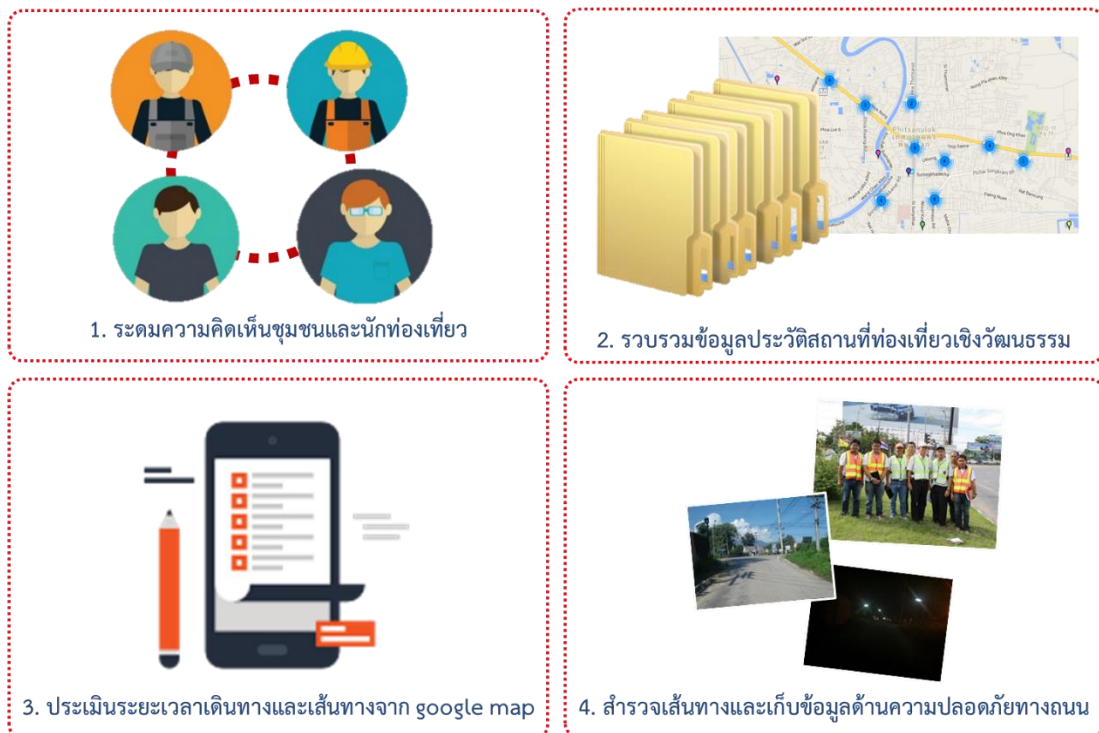
ภาพที่ 7 ขั้นตอนการเก็บรวบรวมข้อมูล

สำหรับการมีส่วนร่วมของนักท่งที่เกี่ยวข้องเพื่อสร้างแผนที่มรดกทางวัฒนธรรม ผู้วิจัยได้ทำการแจกแบบสอบถามออกไปยังกลุ่มตัวอย่างจำนวน 400 ชุด (Yamane, 1967) จัดหมวดหมู่ของข้อมูลแบบสอบถาม เพื่อนำข้อมูลไปวิเคราะห์ทางสถิติ การวิเคราะห์ข้อมูล ทั้งการวิเคราะห์ข้อมูลเชิงปริมาณ โดยการคำนวณหาค่าร้อยละและวิเคราะห์ข้อมูลเชิงคุณภาพ โดยวิเคราะห์ถึงศักยภาพในการจัดเส้นทางท่งที่เกี่ยวข้องเชิงวัฒนธรรมไหว้พระ 9 วัด เขตอำเภอเมือง จังหวัดพิษณุโลก ดังภาพที่ 7
