## การศึกษาการปรับปรุงจุดกลับรถ บริเวณจุดอันตราย กรณีศึกษาหน้ากองบิน 2 จังหวัดลพบุรี

### บทคัดย่อ

## Improving the Black Spot U-turn: A Case Study, In Front of Wing2 Royal Thai Airforce Lopburi Province

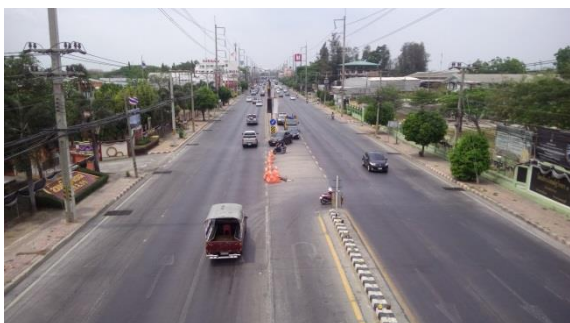
รูปที่ 1 จุดกลับรถแบบมีช่องรอเลี้ยว

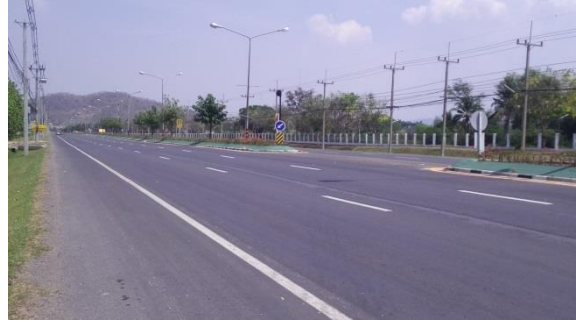
รูปที่ 2 จุดกลับรถแบบไม่มีช่องรอเลี้ยว

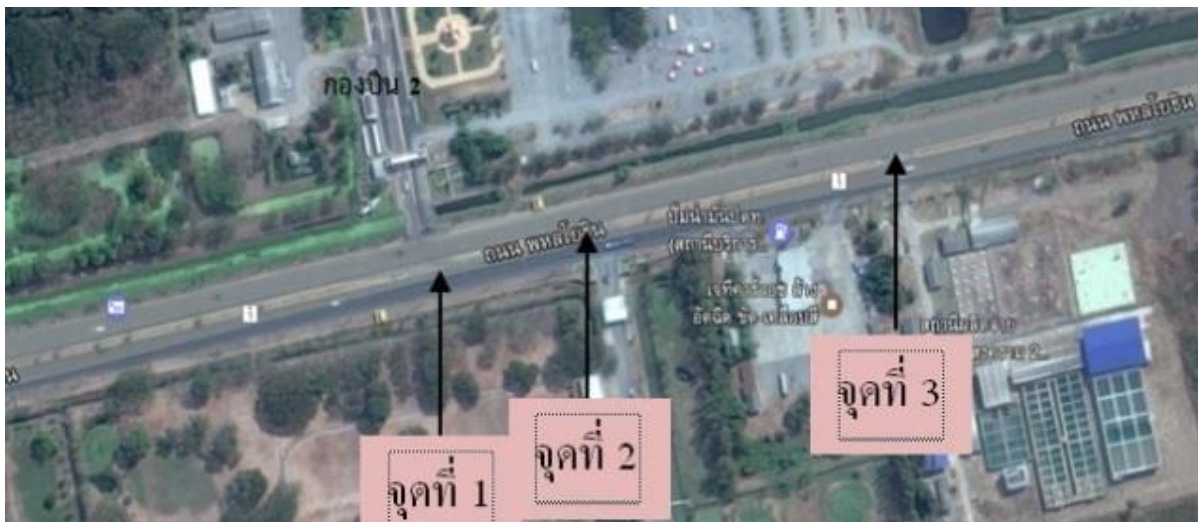
พบว่าจุดกลับรถกองบิน 2 เป็นบริเวณที่มีจุดกลับรถอยู่ใกล้กันจำนวน 3 จุด โดยจุดที่ 1 ถึงจุดที่ 2 มีระยะทาง 80 เมตรและจุดที่ 2 ถึงจุดที่ 3 ระยะทาง 177 เมตร ดังรูปที่ 8 เป็นบริเวณอันตรายที่ต้องทำการปรับปรุงแก้ไข

รูปที่ 8 จุดกลับรถ 3 จุดบริเวณกองบิน 2

จุดกลับรถ 3 จุดมีรูปแบบคือจุดที่ 1 (ทางเข้ากองบิน 2) มีช่องรอเลี้ยว จุดที่ 2 และ 3 ไม่มีช่องรอเลี้ยว จาก

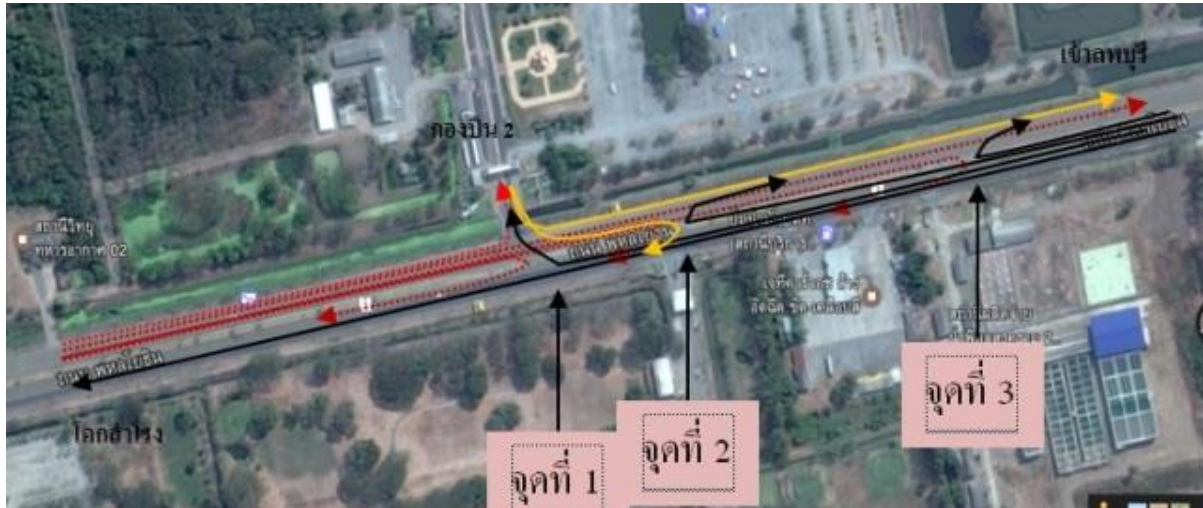
จากตารางที่ 2 พบว่าปริมาณการจราจรมากที่สุดคือเส้นทางออกจากลพบุรี แสดงด้วยเส้นลูกศรสีดำ รองลงมา

ได้แก่ รถเข้าลพบุรีและออกจากกองบิน 2 แสดงโดยเส้นลูกศรสีแดงและสีเหลืองตามลำดับ

รูปที่ 9 ทิศทางการจราจรหน้ากองบิน 2

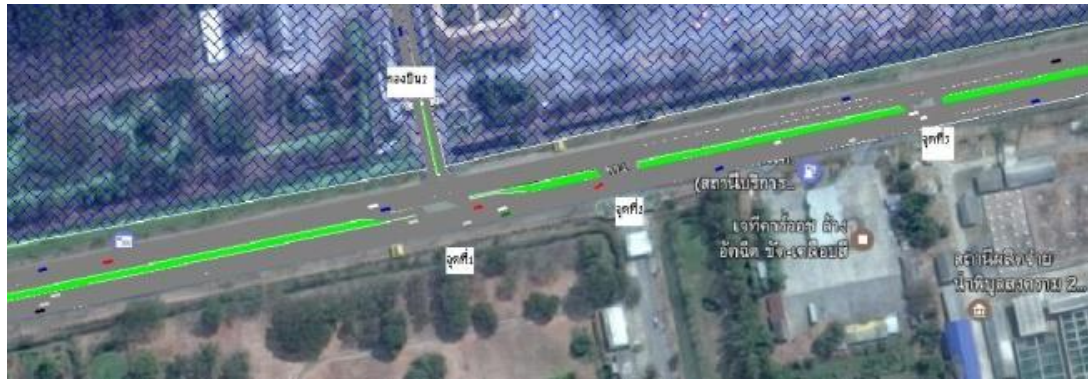
ตัดกระแสน้ำรถทางตรงที่วิ่งเข้าลพบุรี และรถส่วนใหญ่ใช้ความเร็วสูงดังนั้นเพื่อเลือกแนวทางในการปรับปรุงจุดอันตรายจึงพิจารณาเลือกปิดจุดกลับรถที่ 2 และเพิ่มช่องรอเลี้ยวในจุดที่ 3 เพื่อให้รถที่ออกจากกองบิน 2 ไปกลับรถให้มีระยะความปลอดภัยมากขึ้น และเพื่อตรวจสอบความถูกต้องของแนวทาง โดยจำลองรูปแบบการจราจรจุดกลับรถรูปแบบเดิมและแบบปรับปรุงเพื่อเปรียบเทียบดังตารางที่ 3 และจำลองรูปแบบการจราจรดังรูปที่ 10 และ 11 โดยใช้โปรแกรม VISSIM วิเคราะห์การจราจรระดับจุลภาค

รูปที่ 10 รูปแบบที่ 1 (แบบเดิม)

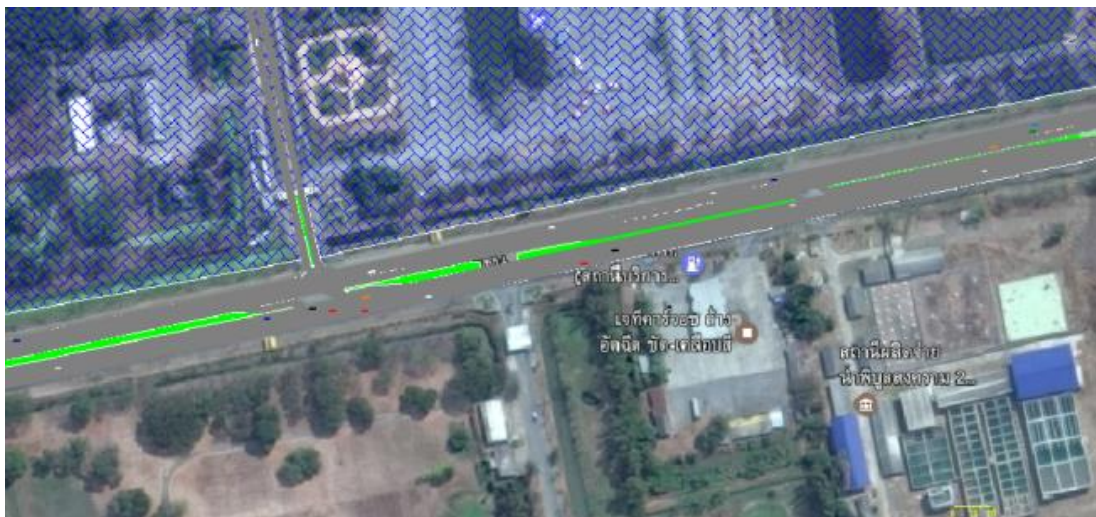
รูปที่ 11 รูปแบบที่ 2 (ปรับปรุง)

ทำการวิเคราะห์ในรูปแบบอื่น ๆ เพิ่มเติมพบว่า  
รูปแบบที่เหมาะสมคือรูปแบบที่ 2 จุดที่ 1 มีช่องรอเลี้ยว  
จุดที่ 2 ปิดจุดกลับรถ และจุดที่ 3 เพิ่มช่องรอเลี้ยวซึ่ง
