กรณีศึกษา: การหาสาเหตุการบาดเจ็บจากรถตู้โดยสารประจำทางชนต้นไม้ จังหวัดพัทลุง

A Case Study on Public Transportation and Road Safety:

Why so Many Passengers' Injuries from Van Crashes onto Trees?

(Received: March 04, 2020; Revised: March 15, 2021; Accepted: March 31, 2021)

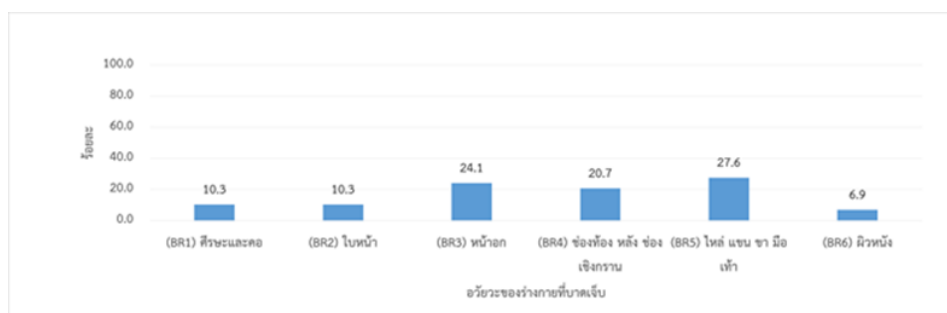
2.1.5 ส่วนของร่างกายที่ได้รับบาดเจ็บ ผู้บาดเจ็บแต่ละรายได้รับบาดเจ็บมากกว่า 1 แห่ง ส่วนใหญ่ได้รับบาดเจ็บบริเวณแขน ขา มือ เท้า ไหล่ เขิงกราน ร้อยละ 27.6 รองลงมาบริเวณหน้าอก ร้อยละ 24.1 และบริเวณช่องท้อง หลัง ช่องเขิงกราน ร้อยละ 20.7 (ภาพ 3)

ภาพ 3 ร้อยละของการบาดเจ็บ จำแนกตามอวัยวะของร่างกาย
